ELEMENTS REPRESENTATIFS DU PATRIMOINE RURAL - sud de La Chapelle sur Erdre -

-> 20 maisons ou groupements identifiées

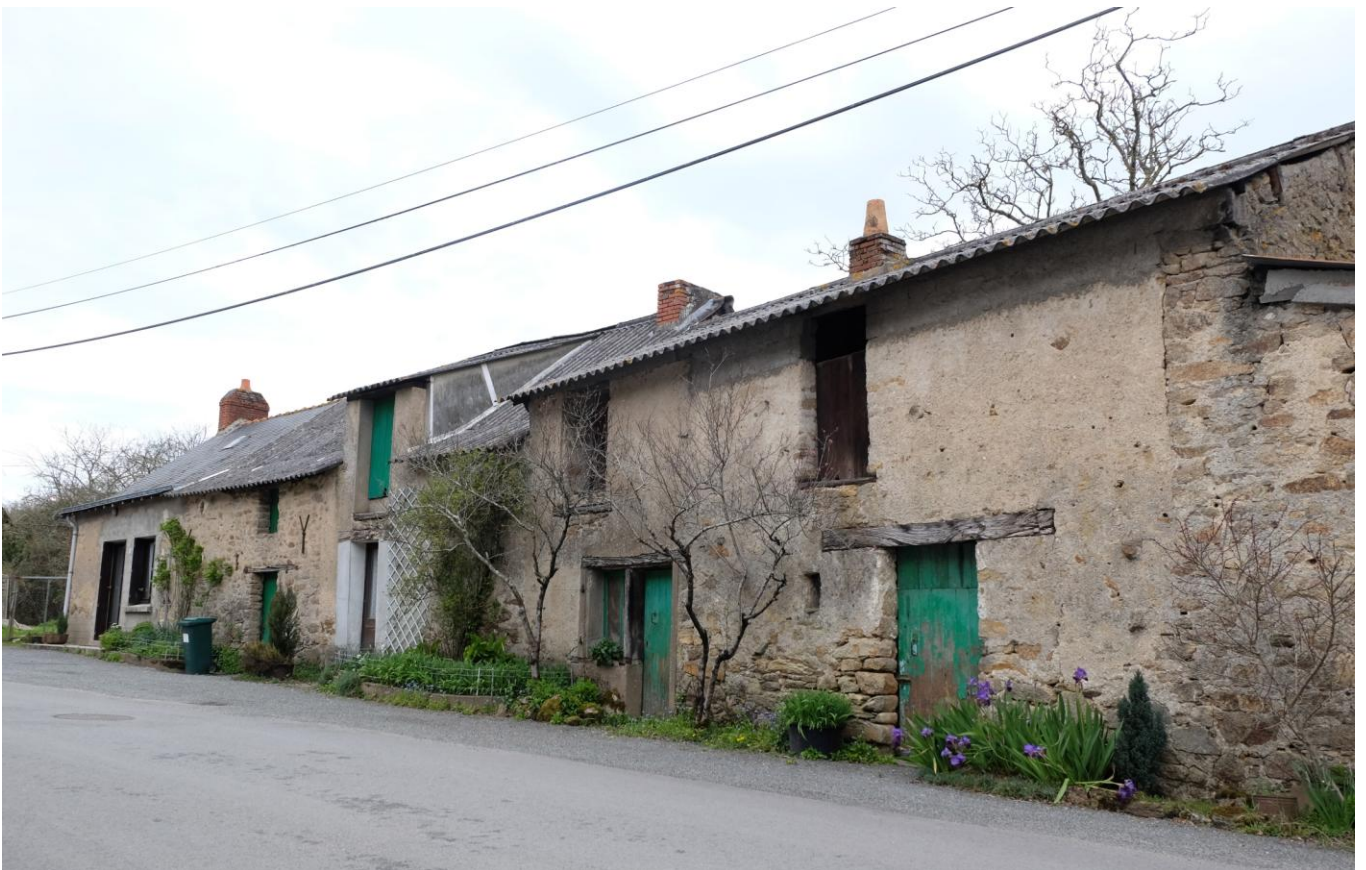
Ci-dessous : **la Gergaudière, rue du Pont de Forge**, 4 borderies. Ce village compte de nombreuses borderies qui n'ont pas été rénovées.

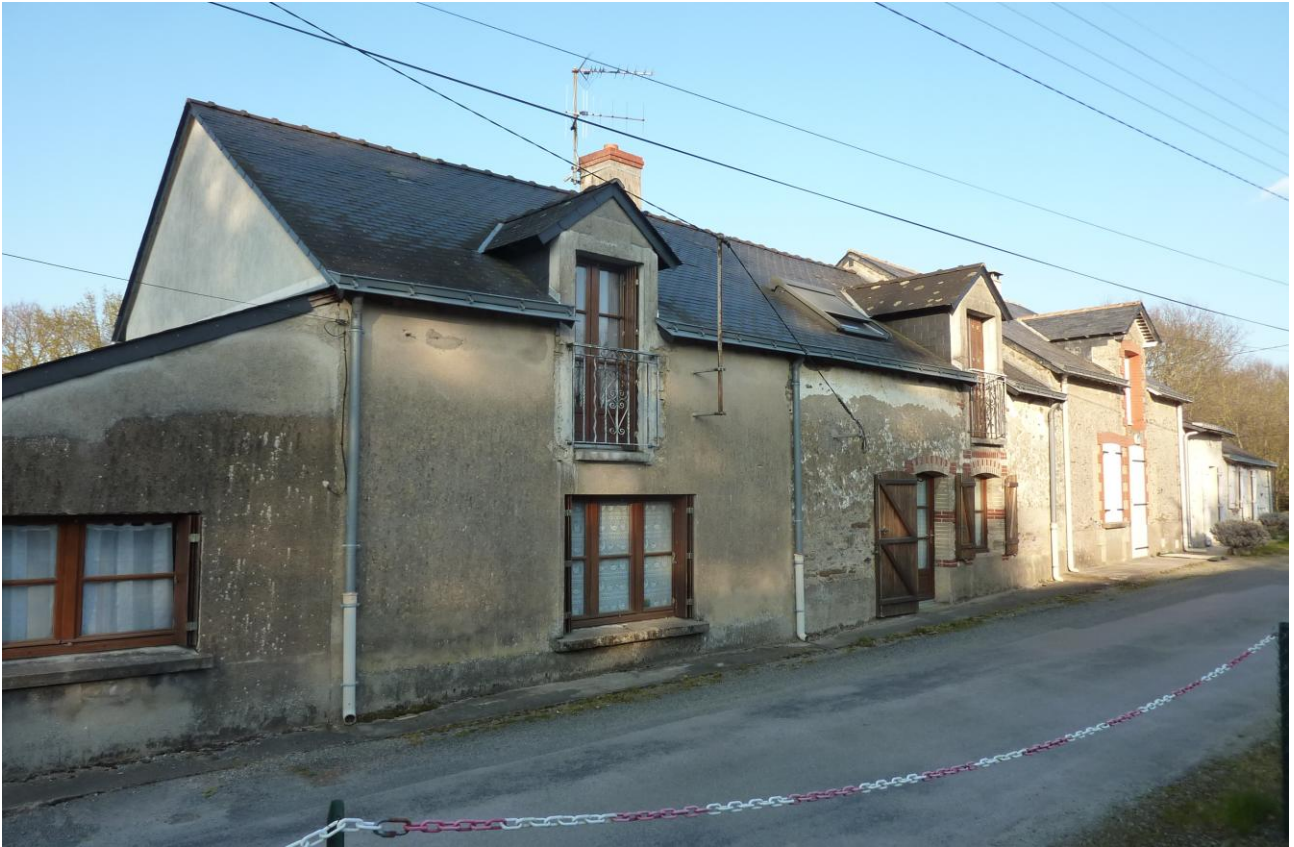
Ci-dessous, la Bitaudais, **rue de la Bitaudais**. Cette rue est constituée de 3 blocs de borderies (11 au total), notamment cet ensemble de trois borderies accolées.

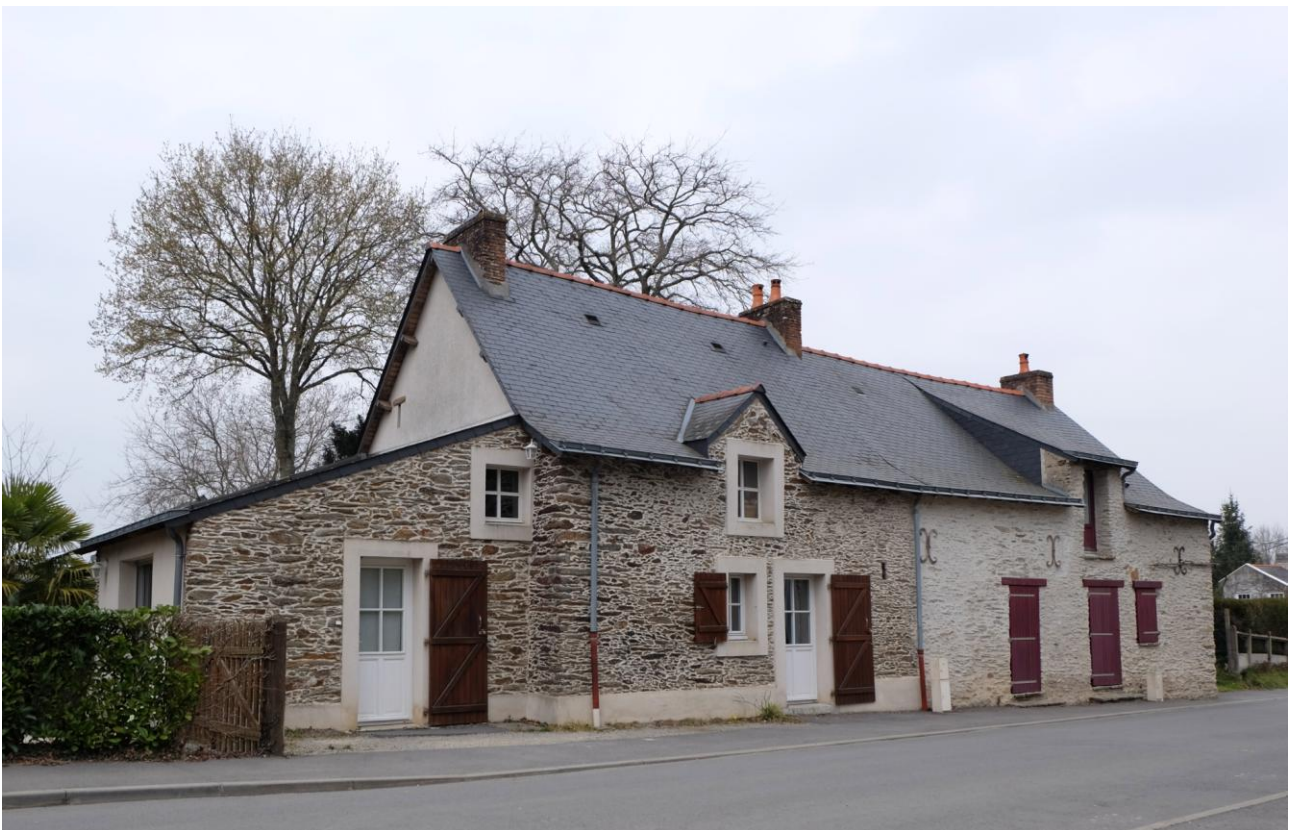
Ci-dessous, **le village de la Haie** comprend le plus bel ensemble de borderies chapelaines. Elles sont rénovées avec soin. Au total 12 borderies sont situées de part et d'autre de **la rue de la Haie**.

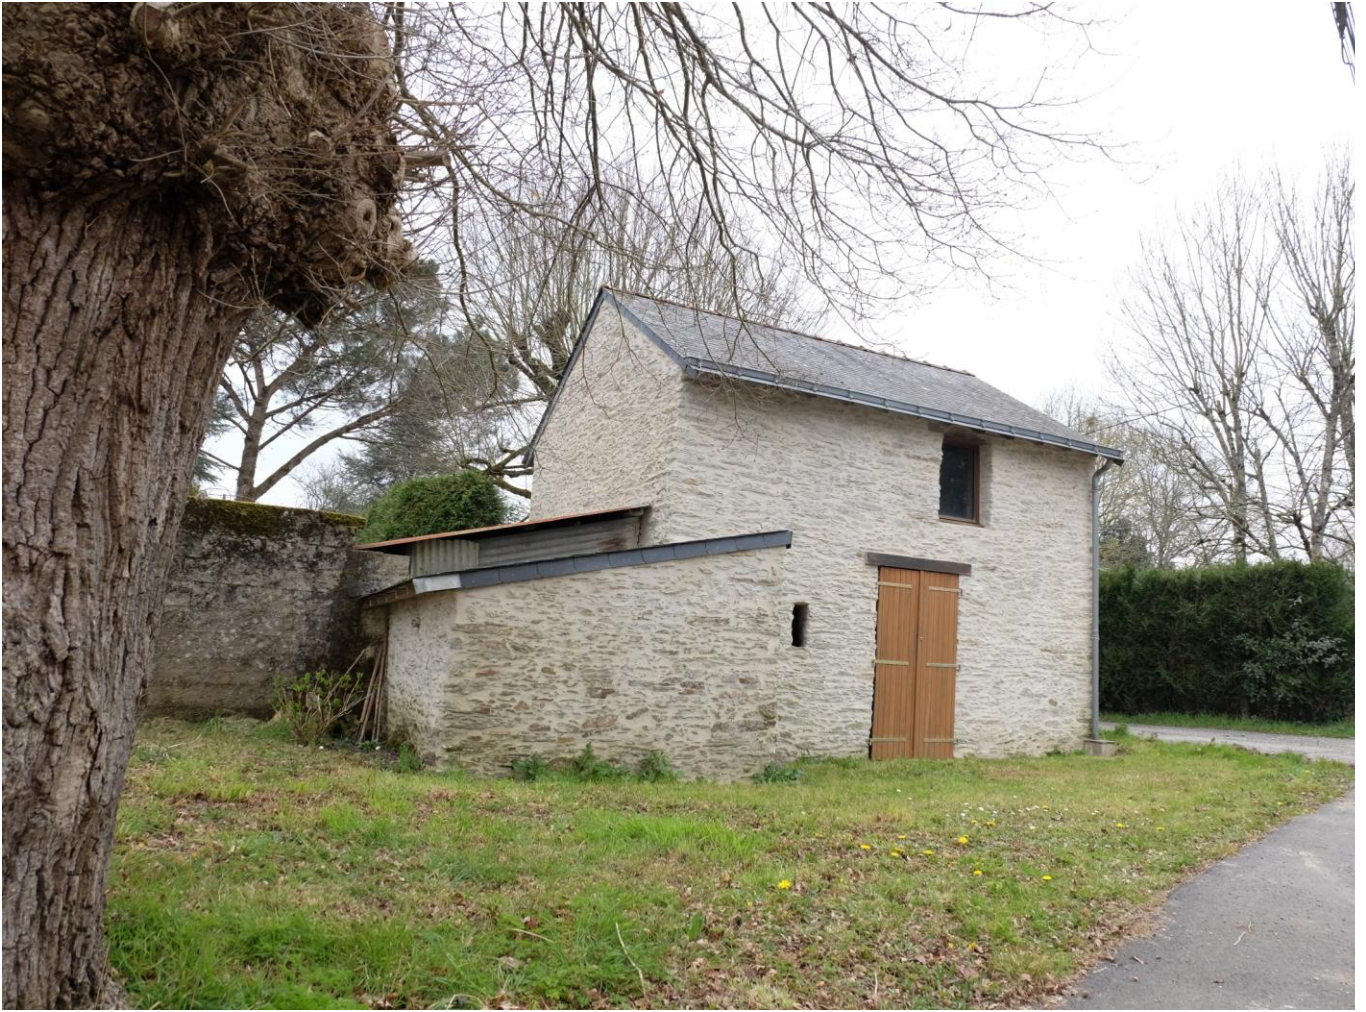
Ce petit bâtiment (étable avec 'grenier à foin' - ou fenil) est une annexe de l'une des borderie ci-dessus

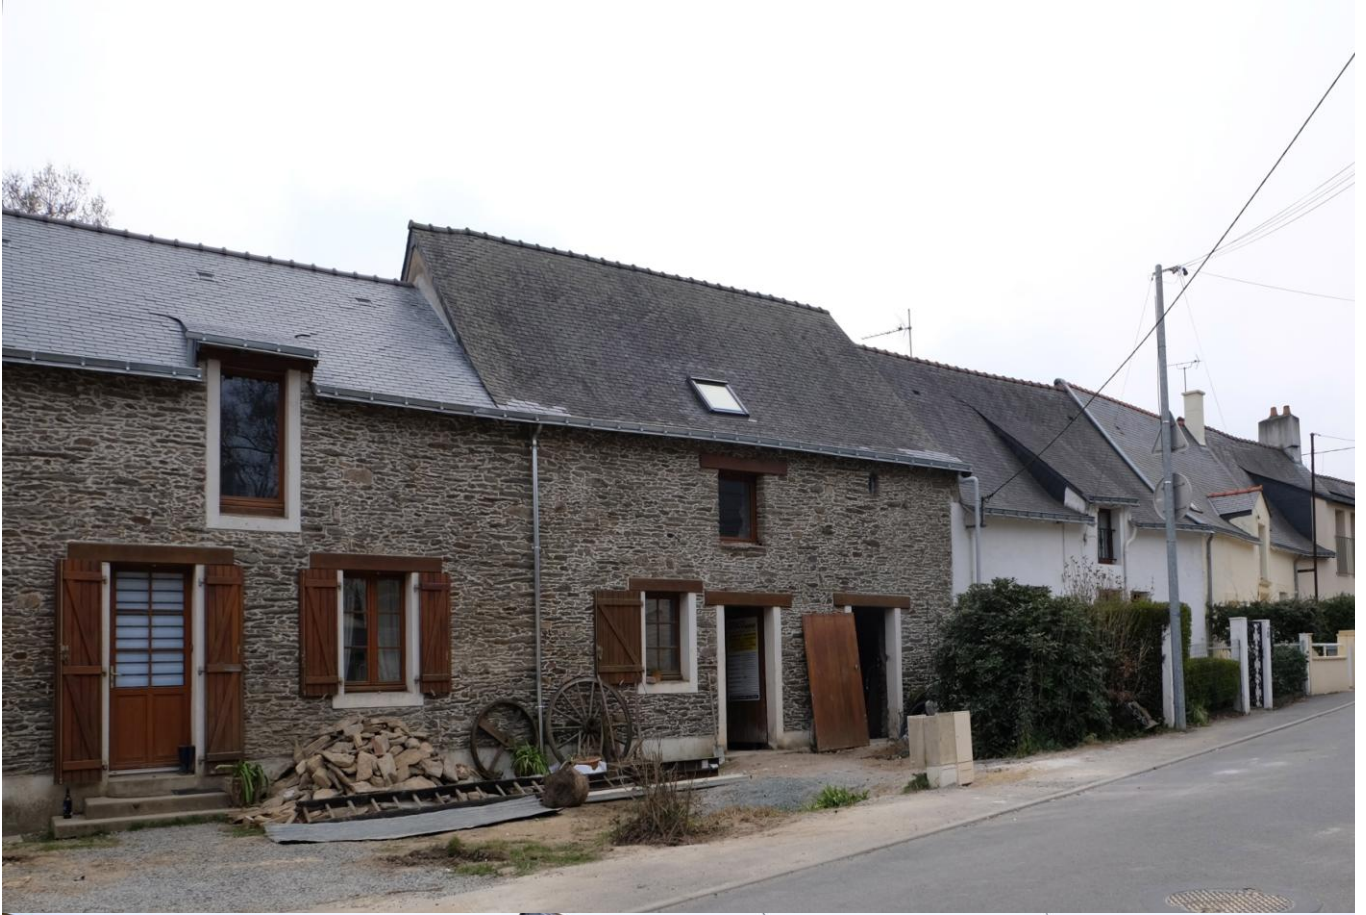
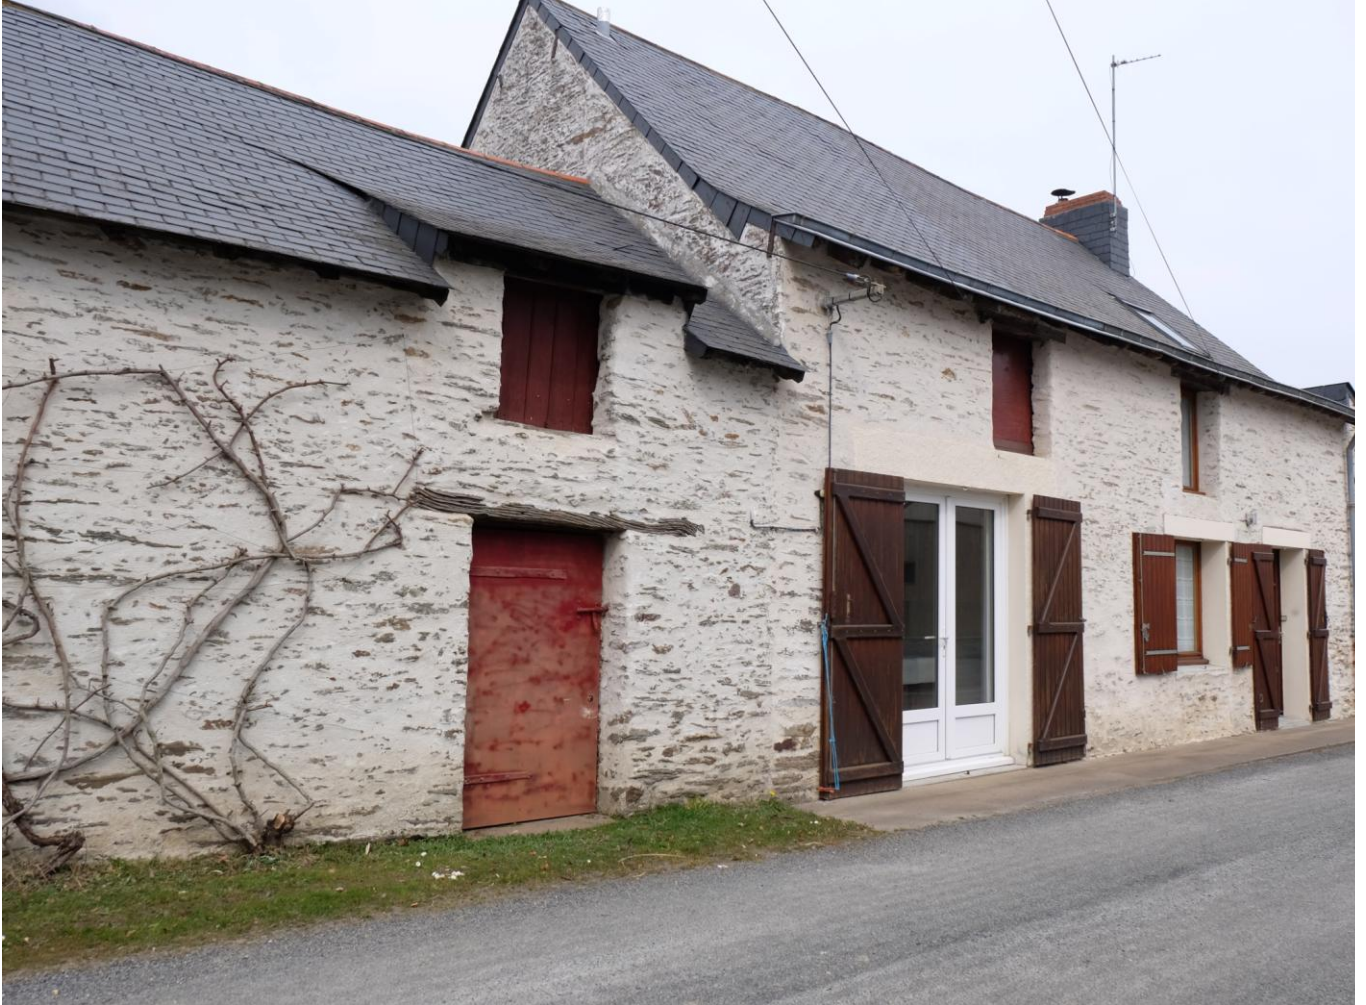
Ci-après, **rue de la Haie** : la première photo montre 6 borderies accolées, la plus proche étant en cours de rénovation ; La seconde photo est celle des borderies en vis à vis des précédentes.

Il faut imaginer que ces 'maisons de ville' situées sur cent mètres de part d'un chemin étaient jusqu'au début du 20ième siècle, le siège de 40 micro-exploitations agricoles, avec animaux, tas de fumier sur la rue et lieu de vie de 60 à 100 personnes.

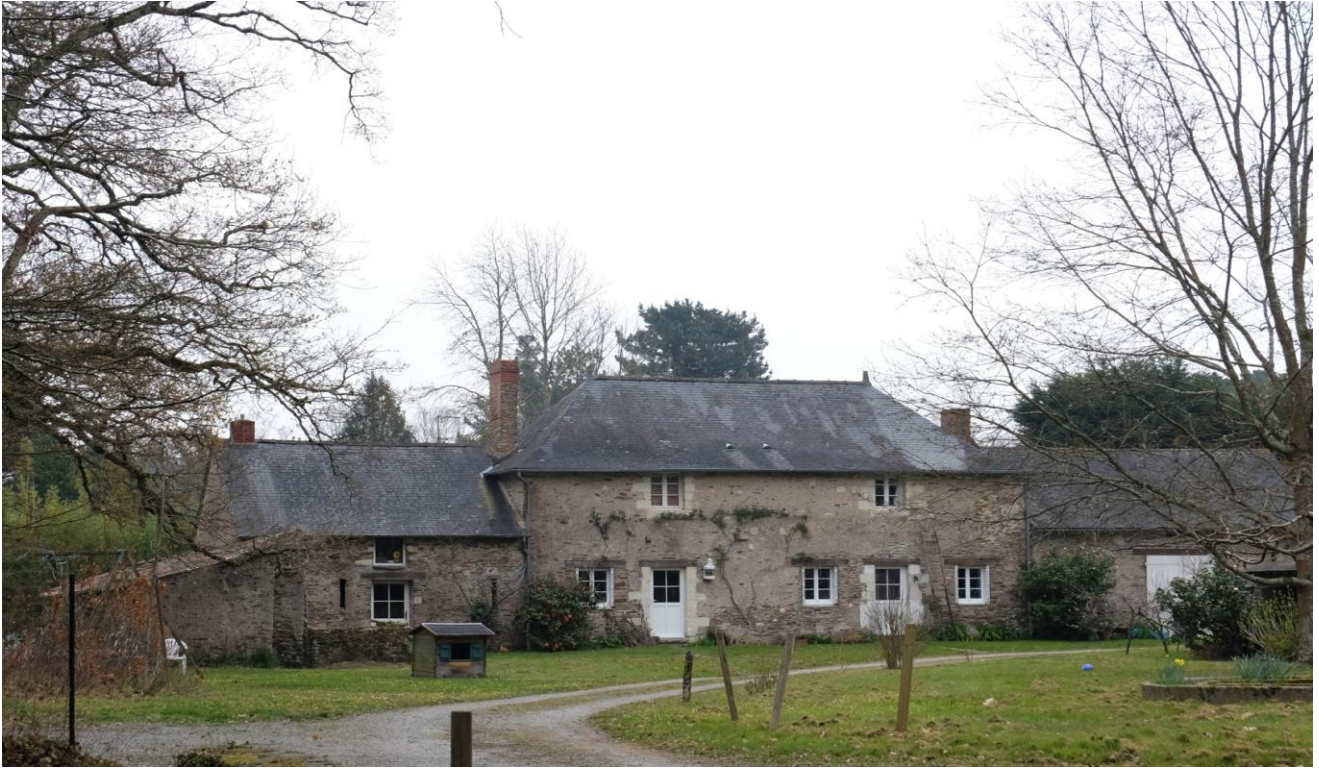
Ci-dessous, belle **métairie de la Chênaie** ; Deux habitations au centre avec cheminées en pignons. On note l'élégance du toit à 4 pans. Bâtiments annexes de part et d'autre. Elle est ancienne (fin 18ième?). Les métairies des Harmonnières et des Clouis reprennent cette disposition.

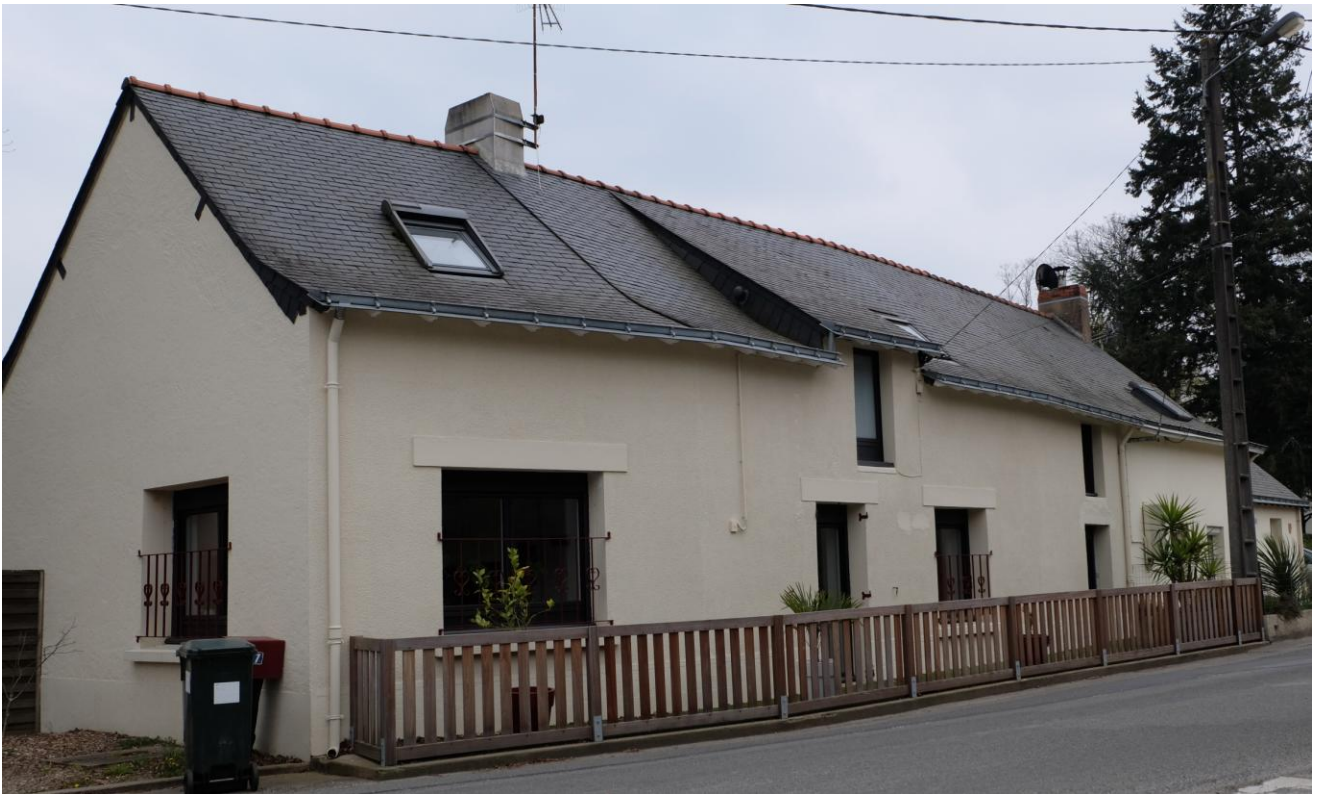
Ci-dessous, **borderie à Portricq**

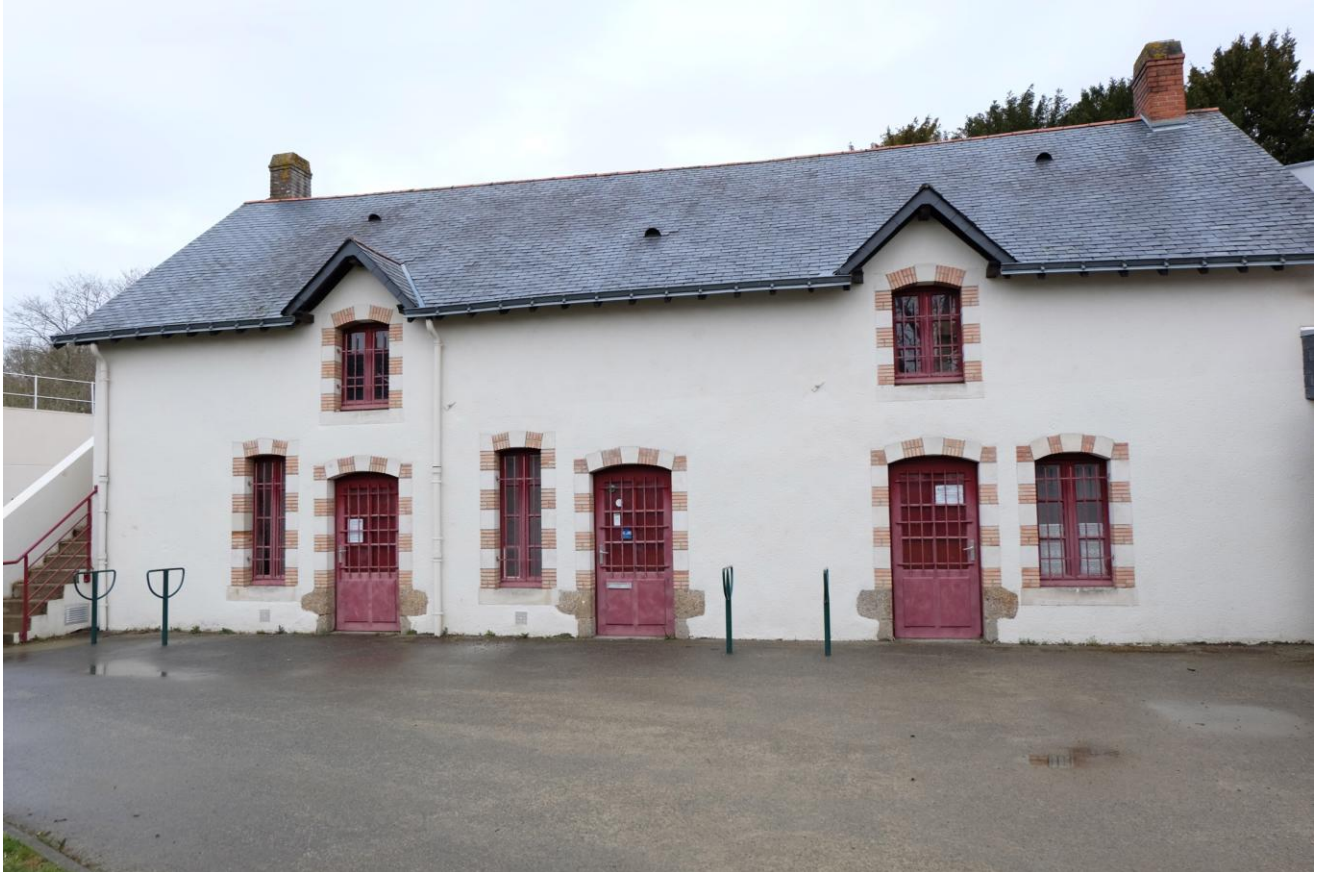
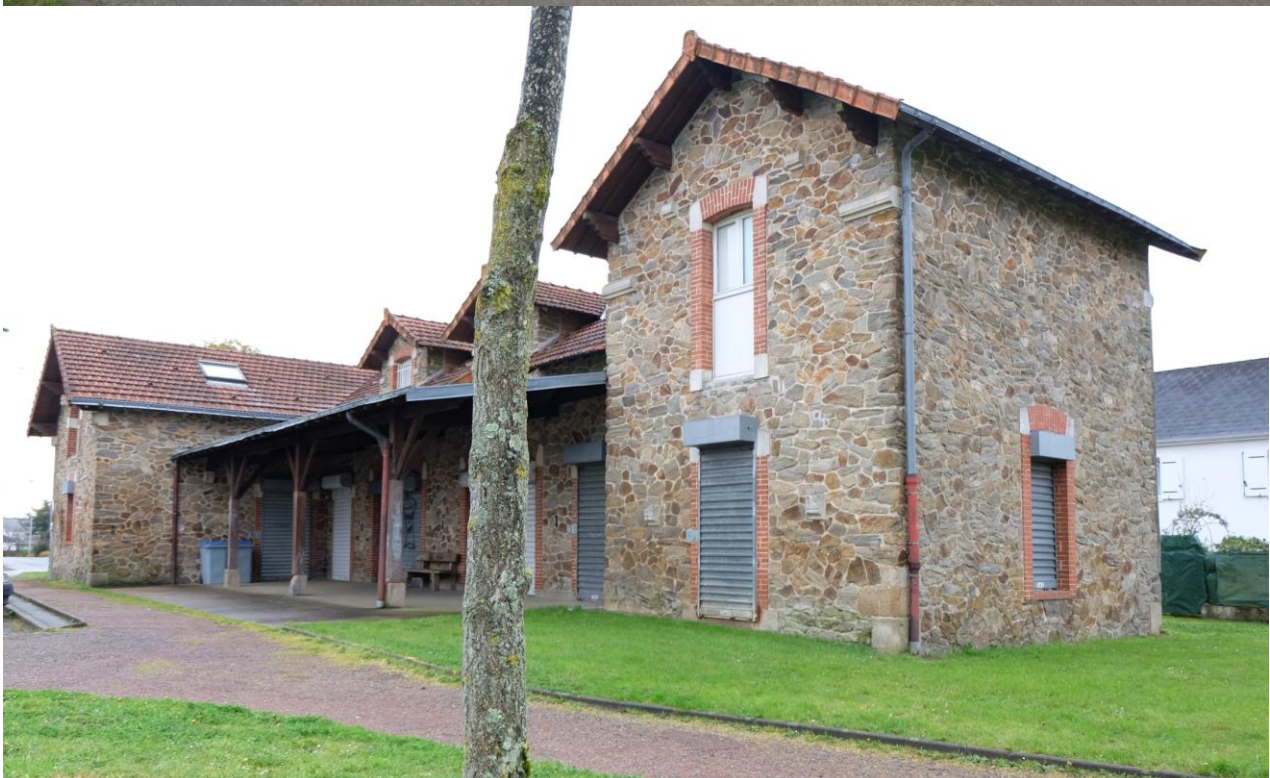
Ci-dessous, les métairies récentes **de l'Hôpital**. Pour la première on note l'accès au grenier par le pignon, ce qui explique la faible surface des lucarnes meunières. La seconde était jadis une annexe du château de l'Hôpital pour loger chevaux, voitures à cheval (sous le préau) et personnel de service. Plus tard (à l'avènement de la voiture automobile ?) elle est devenue bâtiment d'une ferme qui exploitait les terres des Hauts de l'Erdre. Ceci explique son architecture atypique - et peu fonctionnelle - tant au niveau du plan (en U), de l'orientation (nord) et des matériaux utilisés (tuiles en toiture, granit).

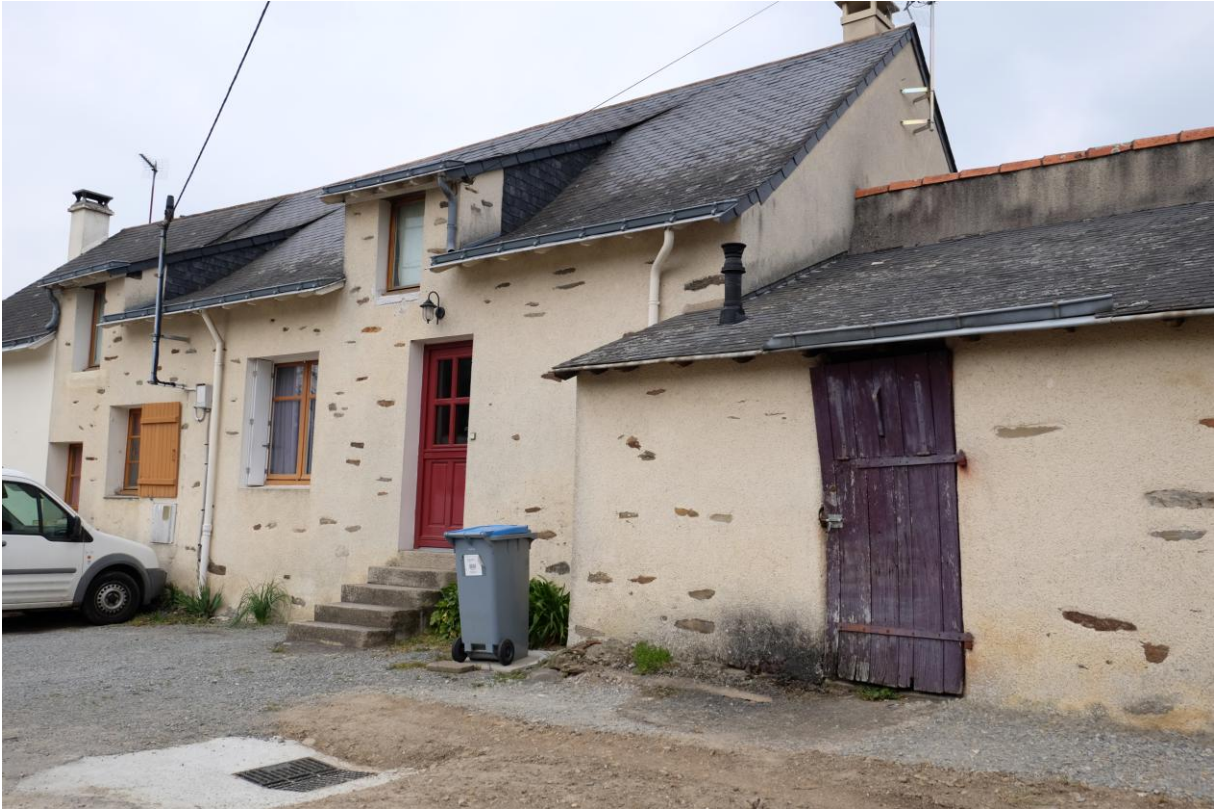
Ci-dessous aux **Cahéraux (chemin de la Houe)** : deux borderies accolées

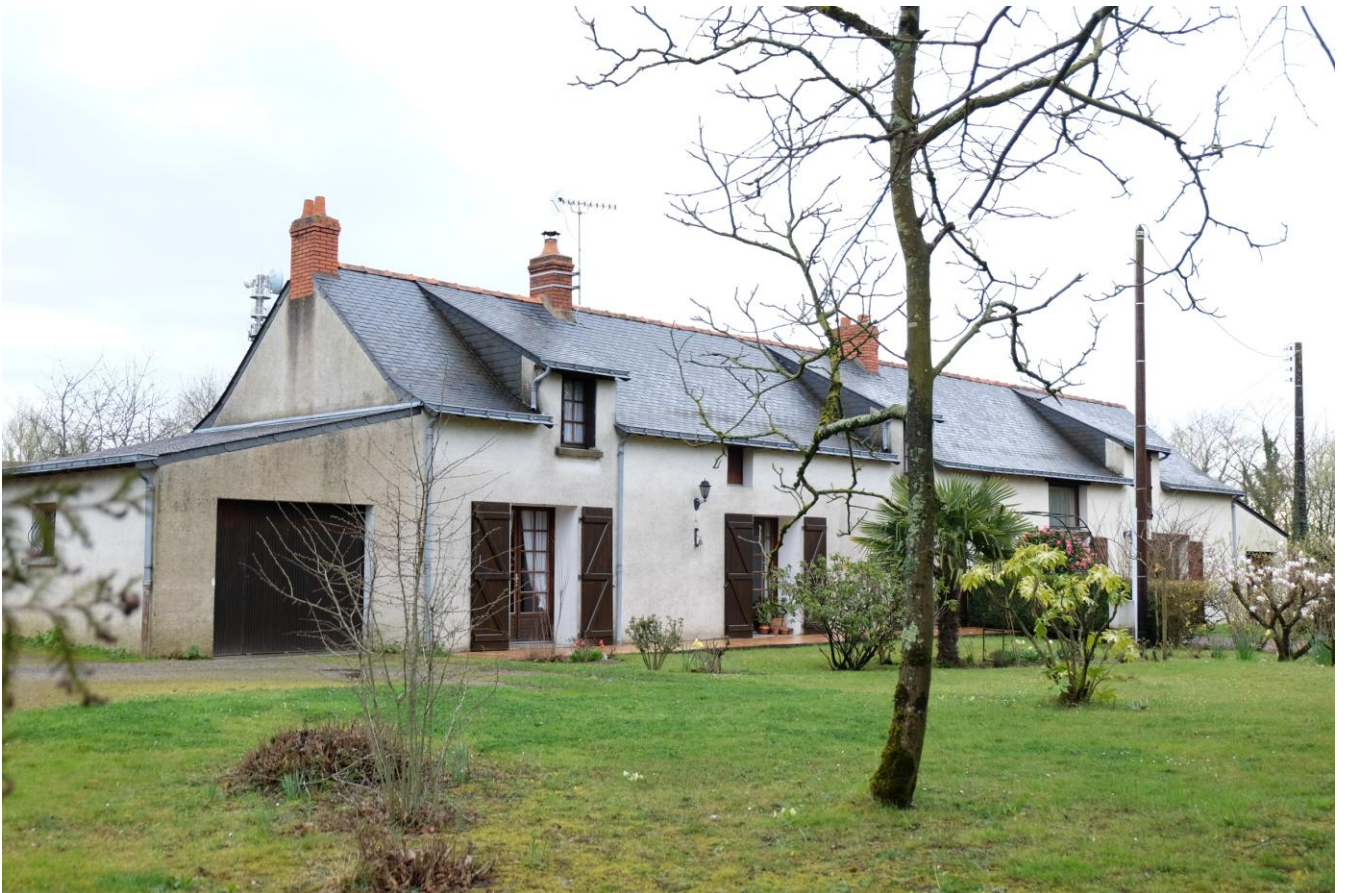
Ci-après au **Haut-Vignaud (rue du Château d'eau)** : trois borderies accolées

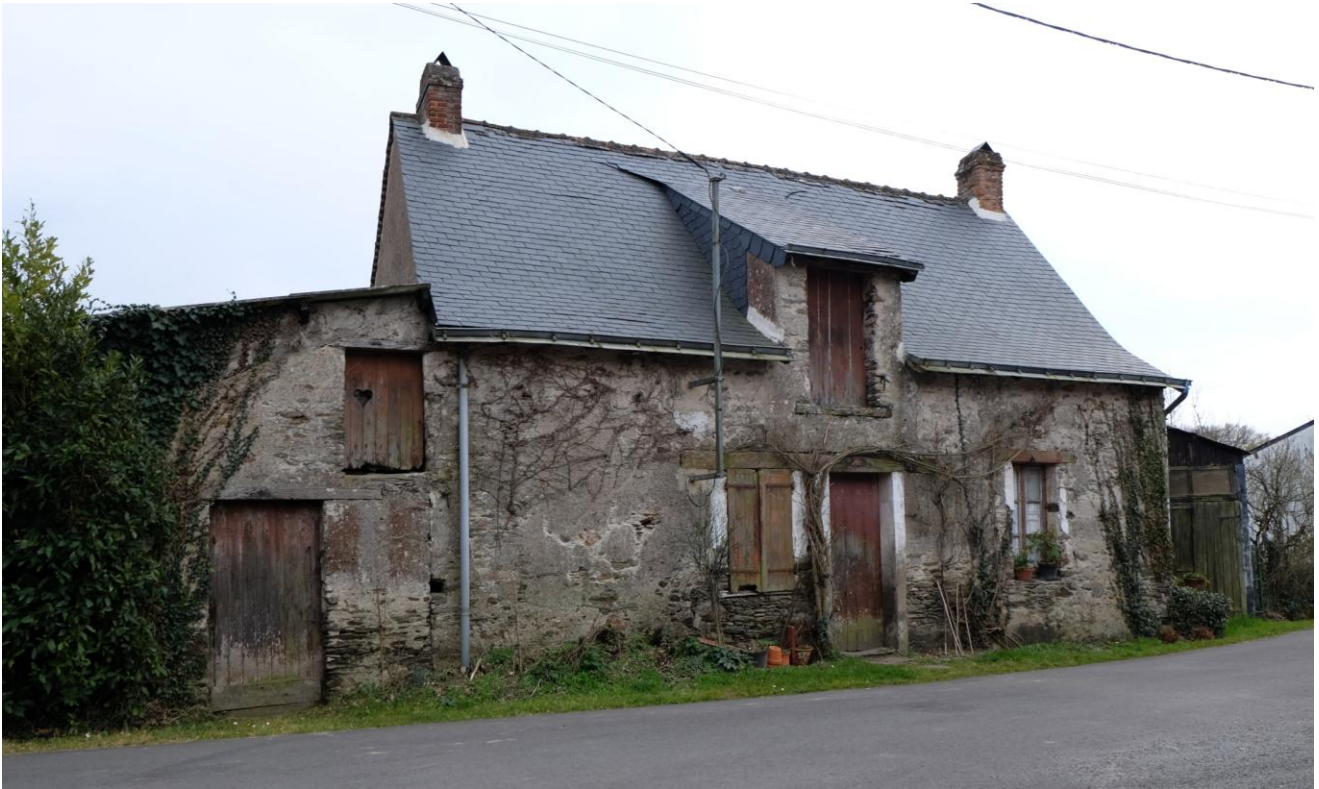
Ci-dessous, à la **Vrière, rue de la Vrière** : borderie isolée, typique de la seconde génération (fin 18ième / début 19ième), c'est-à-dire isolée dans le village. Deux grandes pièces d'habitation (salle commune et chambre à coucher avec cheminées en pignons).

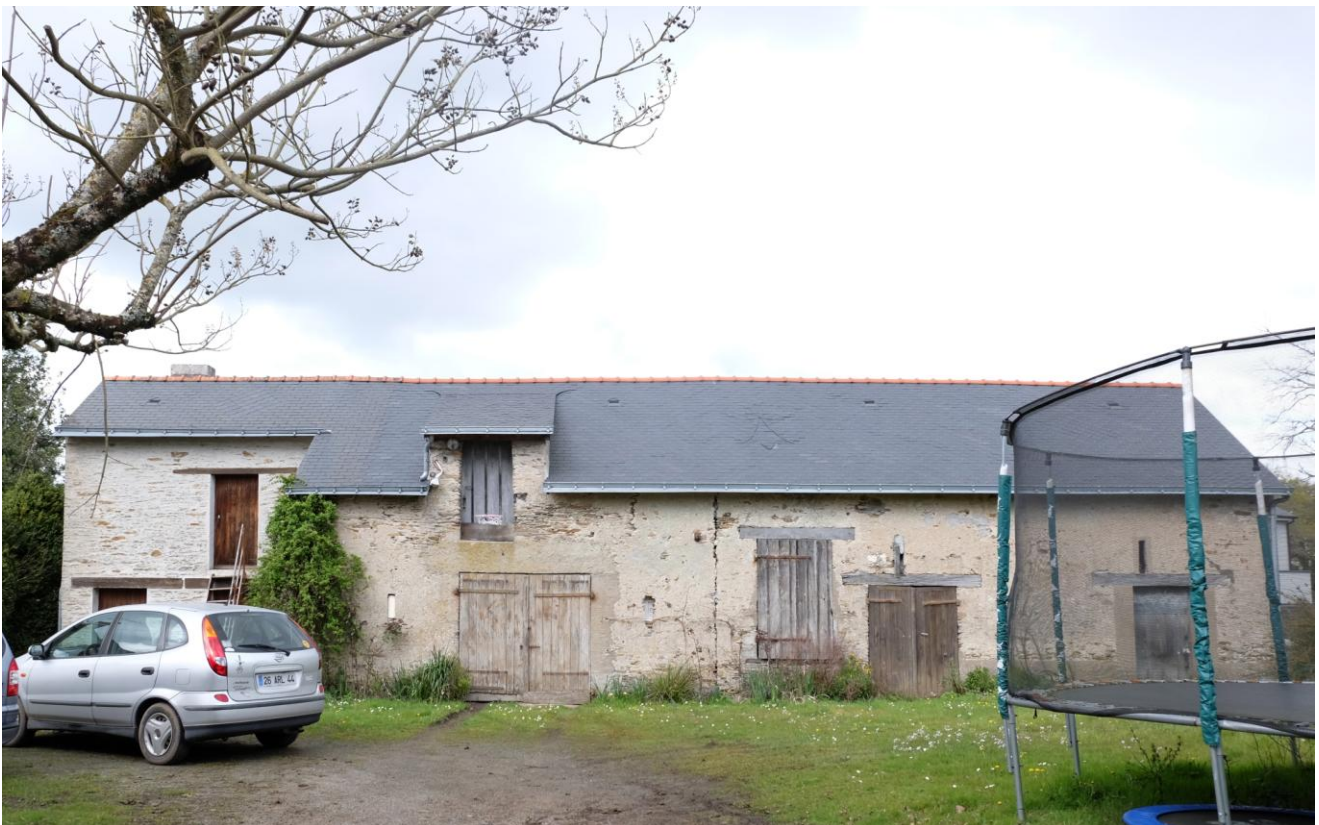
Ci-dessous, autre bâtiment en rénovation, deux borderies à l'origine.

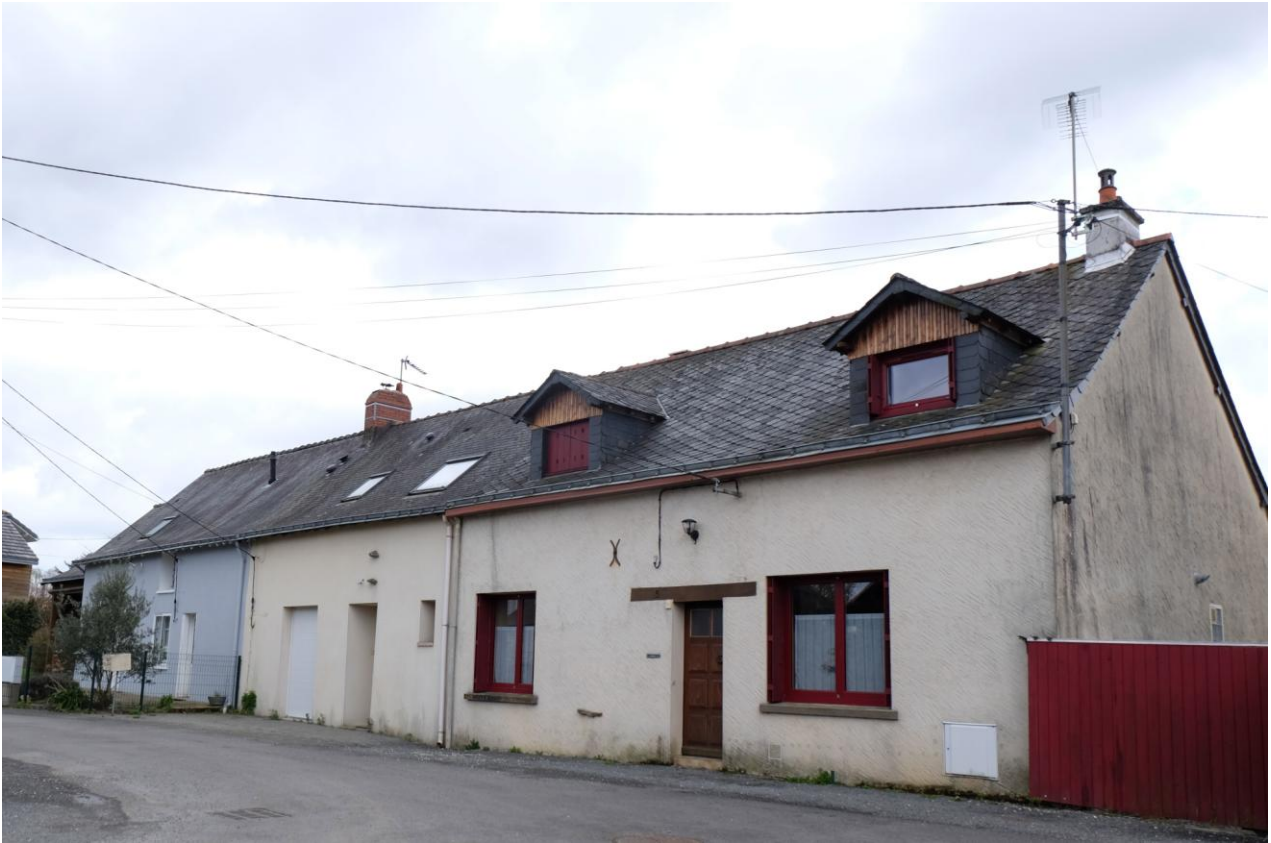
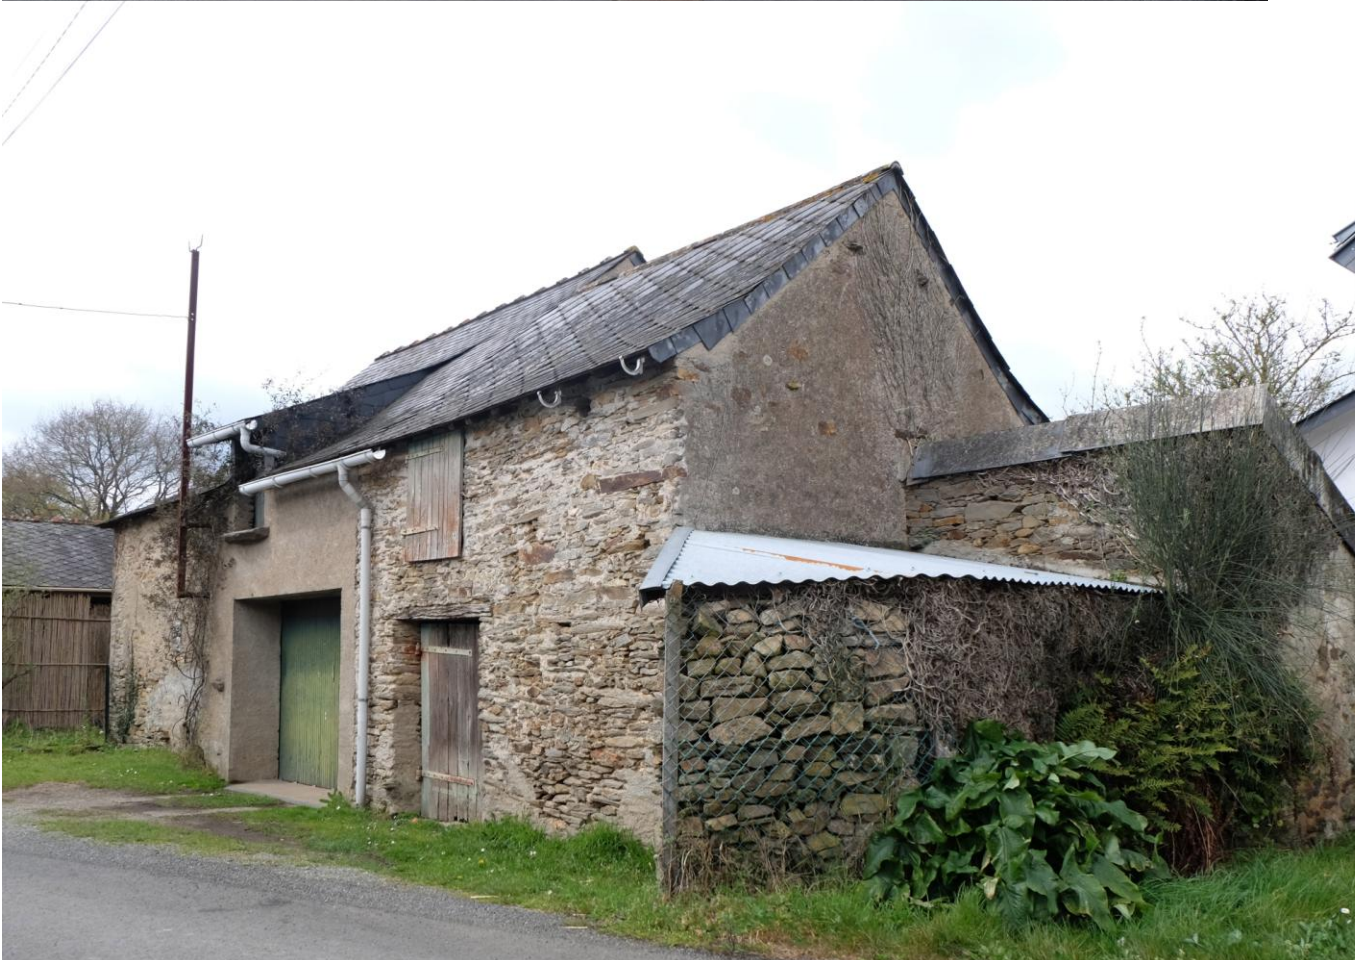
Ci-dessous, à **la Vrière**, **rue de la Seinerie**, trois borderies et l'étable correspondant à celle du milieu. La soue à cochons a été démontée.

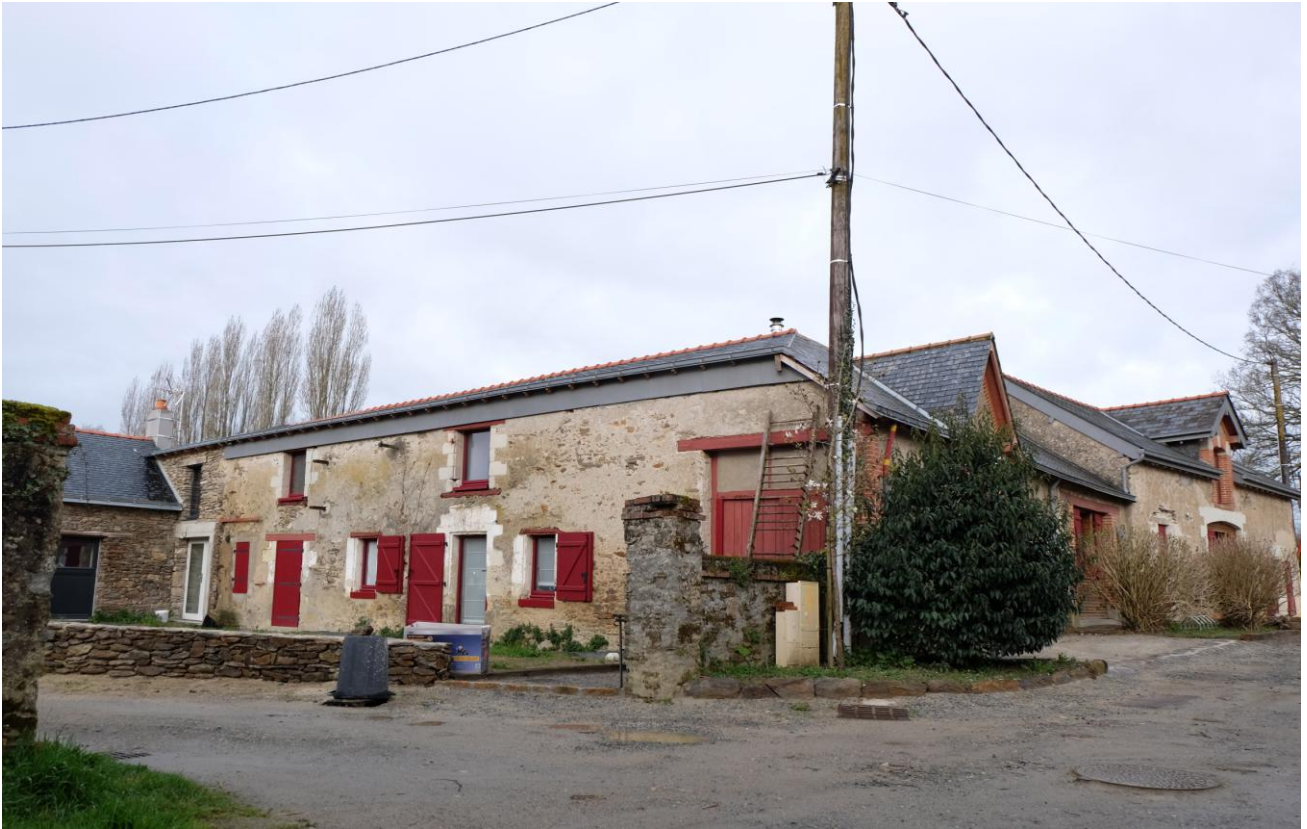
A **la Rablais**, ci-dessous, on trouve un ensemble de métairies qui dépendaient du château résidentiel du 19^{ième}.

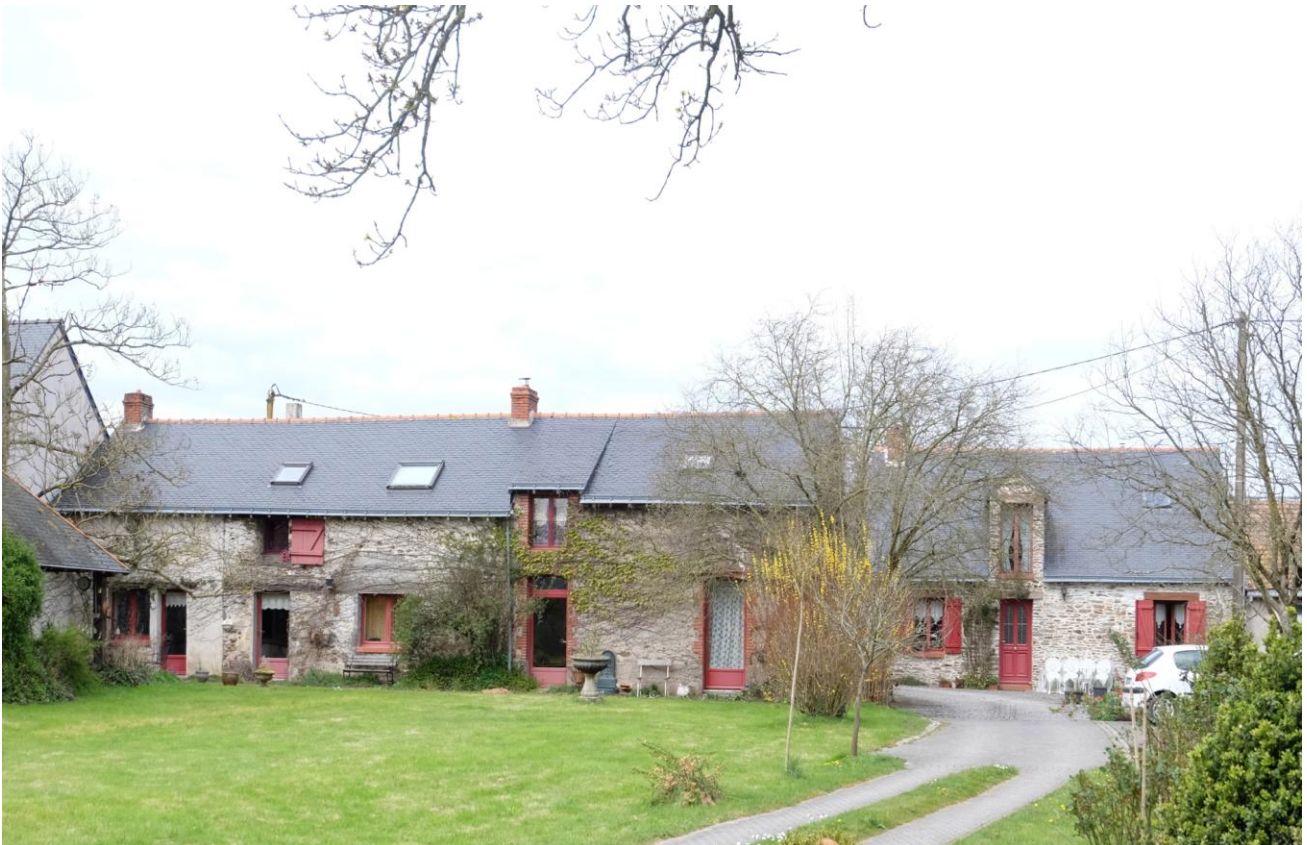
Ci-dessous, métairies rénovées à **la Pannetière**

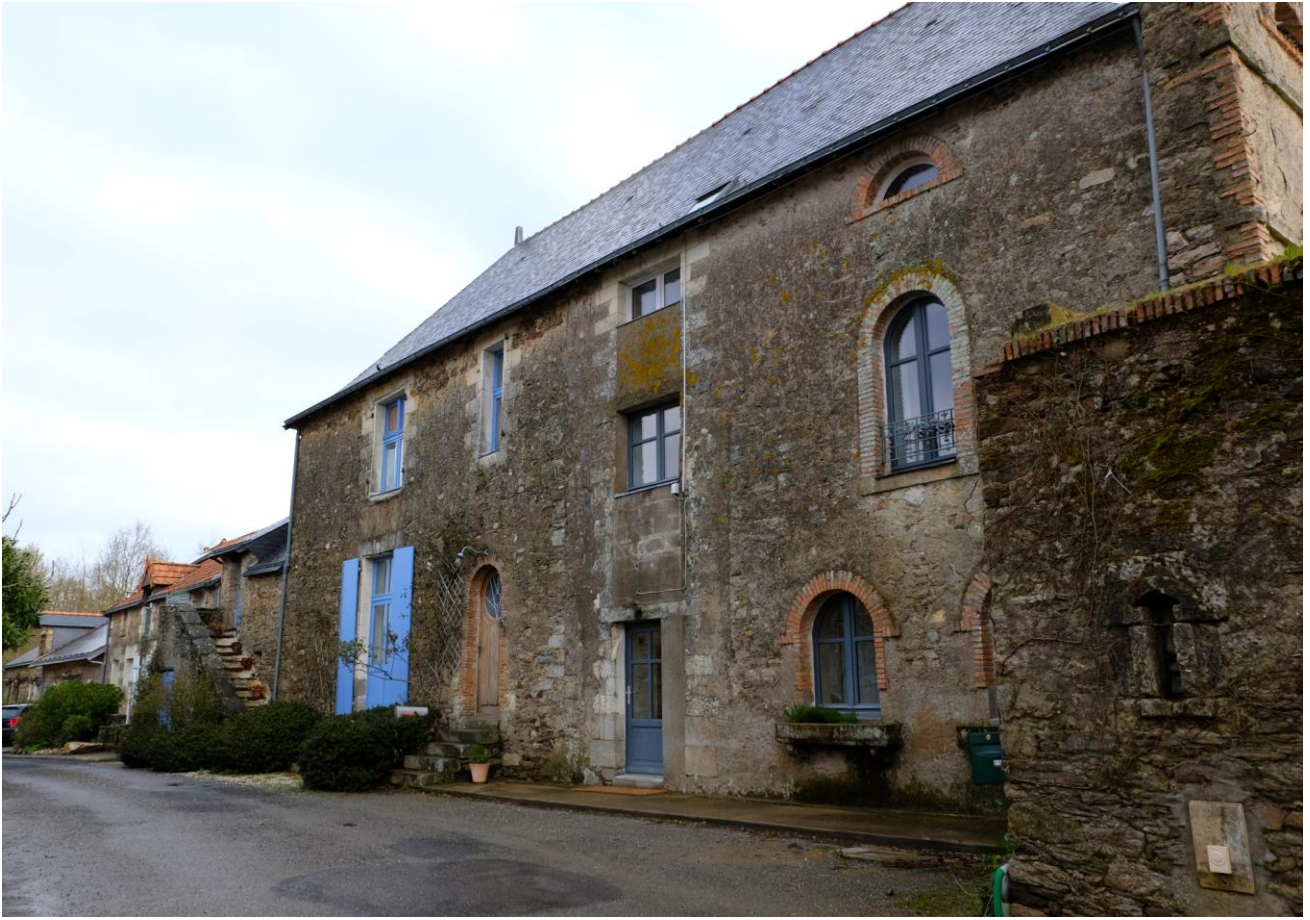
Ci-dessous, **la Rue** qui comportait un manoir et plusieurs métairies que l'on distingue dans le prolongement de Logis.
