ELEMENTS REPRESENTATIFS DU PATRIMOINE RURAL - sud de La Chapelle sur Erdre -

-> 20 maisons ou groupements identifiées

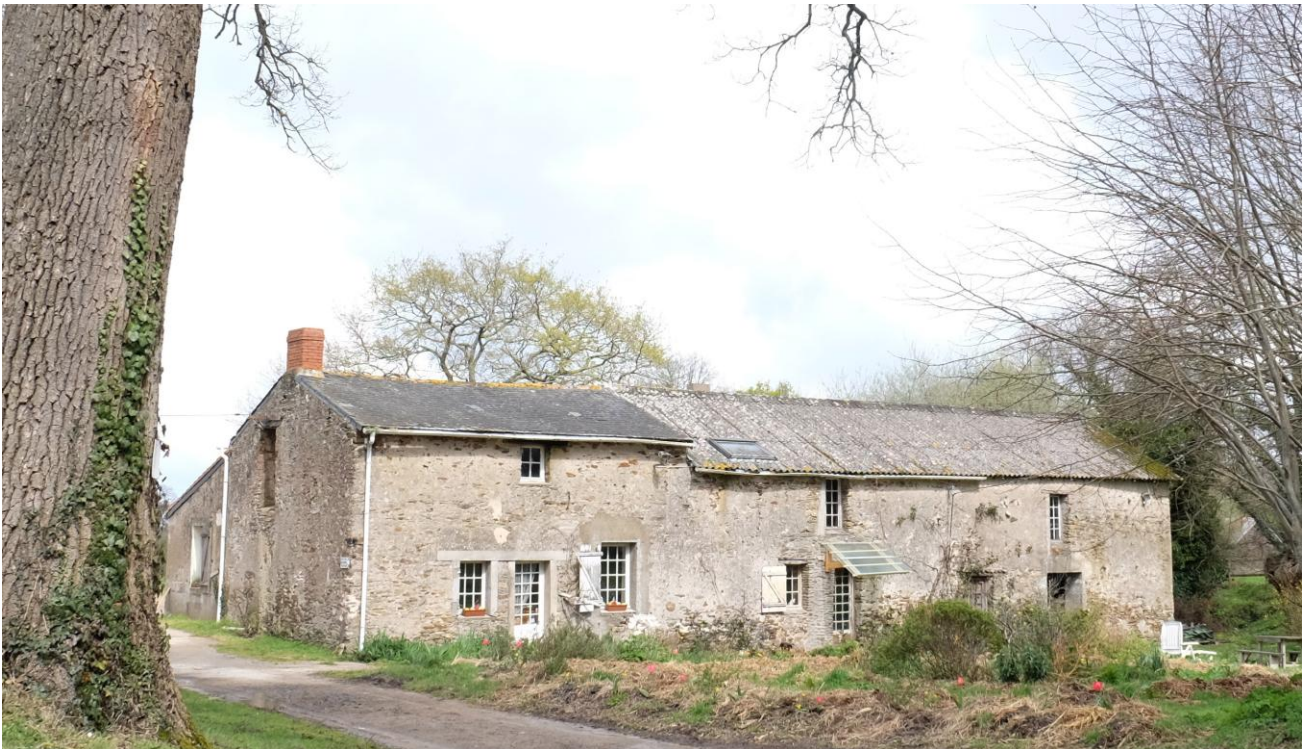
Ci-dessous métairie de **la Noue-Verrière** (en attente de réhabilitation ?). Actuellement siège d'un club hippique.
